**UCHWAŁA NR XVII/135/2025**  
**RADY MIEJSKIEJ W GRODZISKU WIELKOPOLSKIM**

**w sprawie uzgodnienia realizacji inwestycji celu publicznego w obrębie strefy chronionej pomnika przyrody  
w miejscowości Grodzisk Wielkopolski**

**Nazwa obiektu i adres: „Program prac konserwatorskich dla pomników przyrody w obrębie działki 1500 stanowiącej teren przykościelny Parafii Rzymskokatolickiej pw. Najświętszego Serca Pana Jezusa w Grodzisku Wielkopolskim”**

**PROGRAM PRAC KONSERWATORSKICH:**

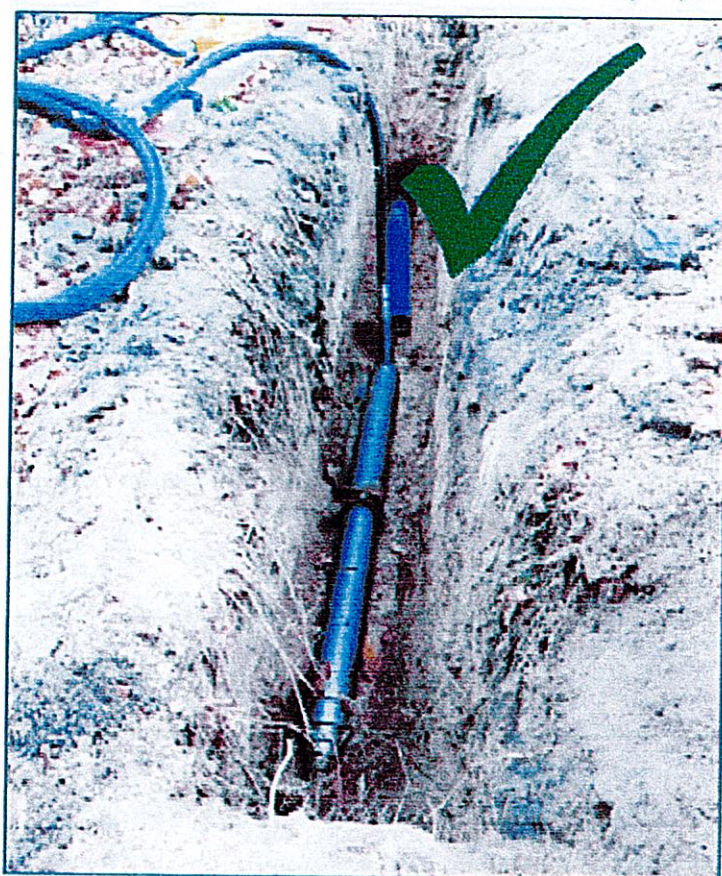
**Ryc. nr 6. Karty informacyjne do standardów ochrony drzew w inwestycjach Wrocławia, stan z 05.03.2025 r. [Autor: dr inż. arch. kraj. Marzena Suchocka]**

W trakcie kopania wykopu w Strefie Ochronnej Drzewa (SOD) nie można uszkodzić korzeni drzewa, a korzenie o średnicy większej niż 3 cm nie mogą być przecinane.

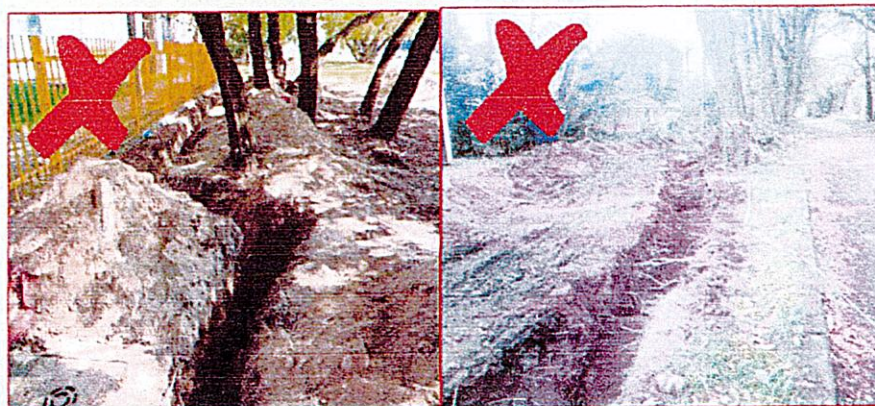
**Kopanie otwartych wykopów w SOD powoduje:**

- przycięcie korzeni a przez to zagrożenie wykretem oraz osłabienie żywotności drzewa (zamieranie),

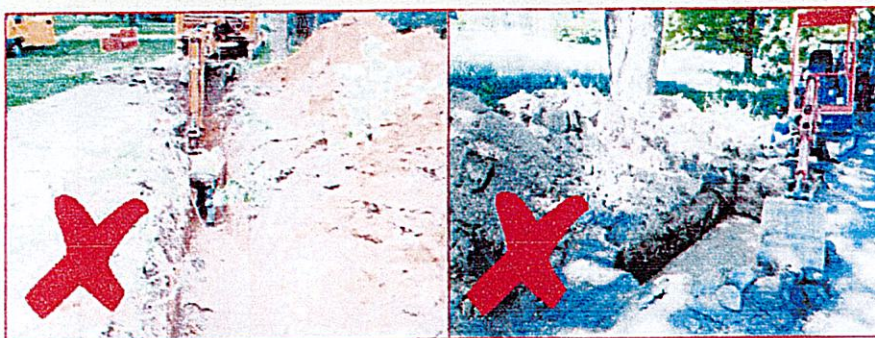
Ryc. nr 7. Nieprawidłowe działania w podobnych procesach inwestycyjnych, Karty informacyjne do standardów ochrony drzew w inwestycjach Wrocławia, stan z 05.03.2025 r.

- ruch sprzętu i składowanie podłoża w SOD powoduje zagęszczenie gleby i na skutek tego osłabienie żywotności i zamieranie drzew.

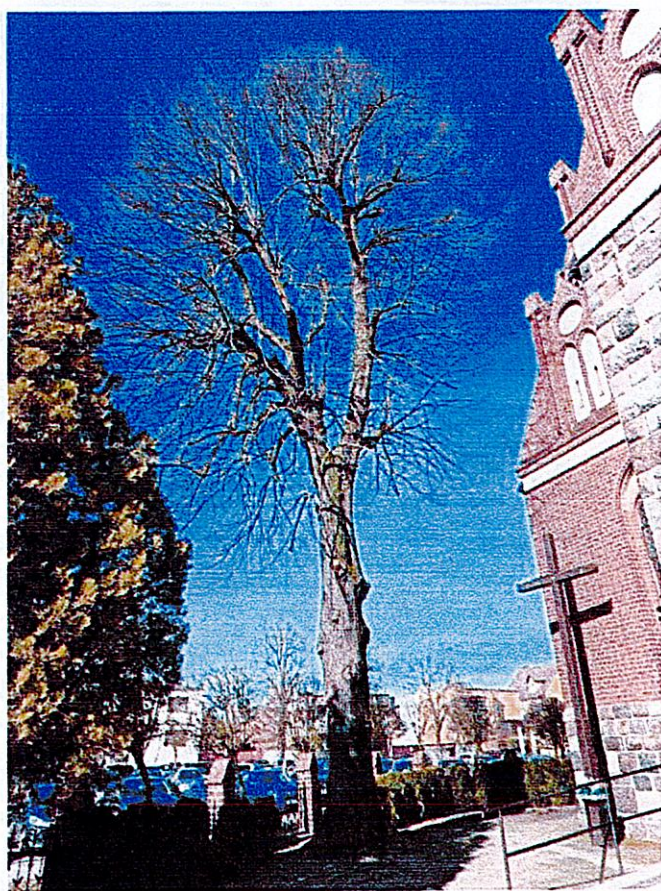
Drzewo nr 4

Wytypowano 1 poz. siedlisk organizmów chronionych [Tab. nr 1.]. Wyszukiwano gatunki zwierząt i owadów podlegających ochronie w myśl ustawy o ochronie przyrody. Na drzewie nr 4 zaobserwowano ptasie gniazdo - gołąb sierpówka (*Streptopelia decaocto*).

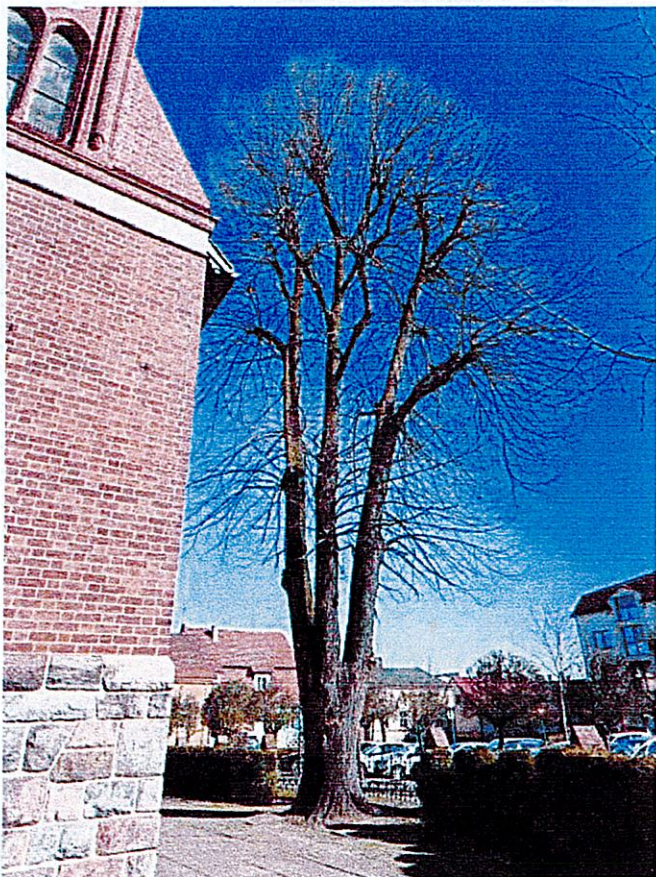
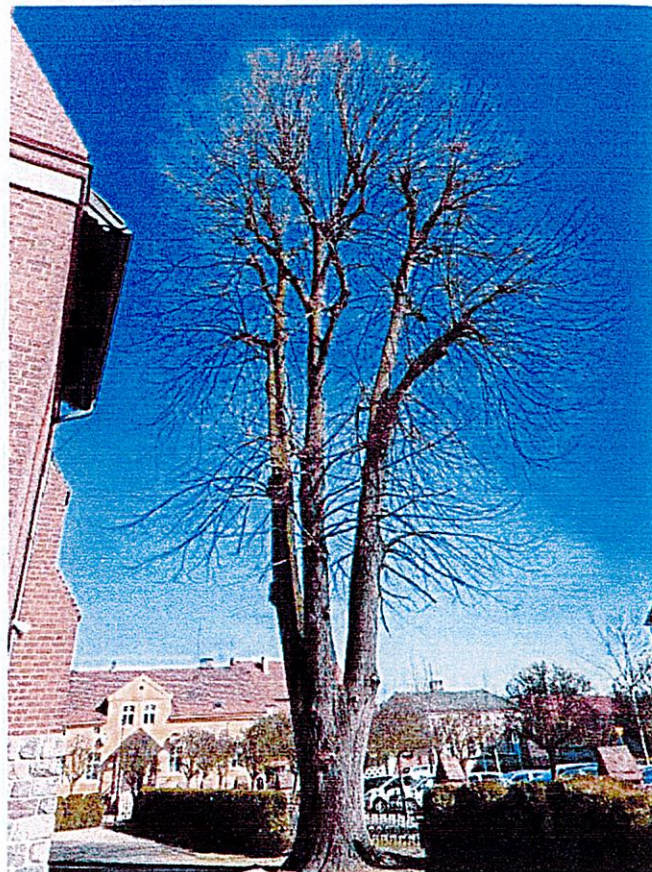
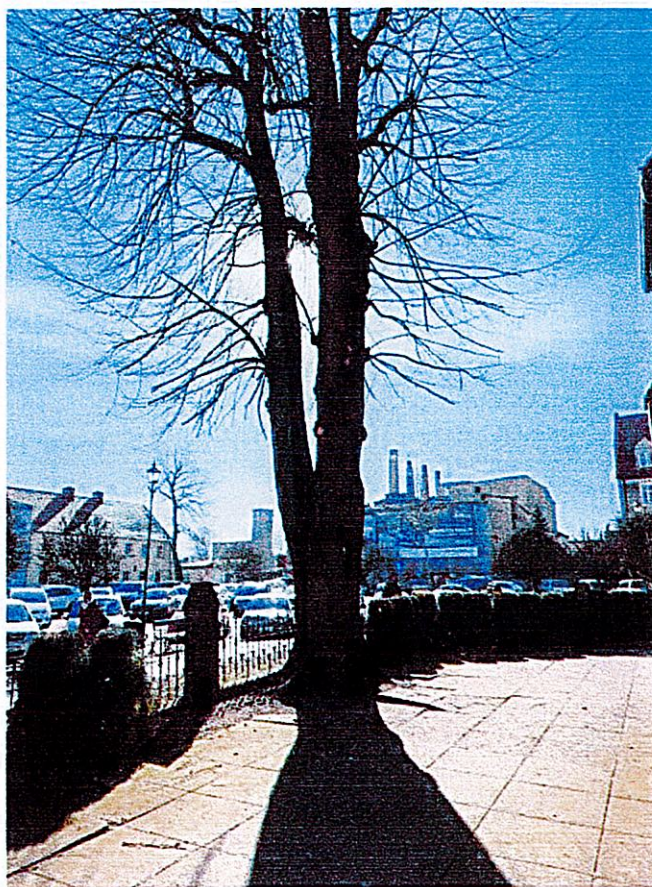
Drzewo nr 6

Drzewa w nie są zaatakowane przez szkodniki; występują liczne reiteraty i ubytki kieszeniowe, nieliczne wypróchnienia – rany po cięciach, nieliczny posusz i wypróchnienia kominowe. Na drzewach nr 6 i 8 - wykonano wiązania w koronie. Zinventaryzowane drzewa szczegółowo przedstawia: [Tab. nr 1. i Rys. nr 1.].
